# TARİHİ KENT DOKULARINDA ENGELLİ ERİŞİLEBİLİRLİĞİ: SAFRANBOLU ÖRNEĞİ

Y. MİMAR BÜŞRA ARSLAN  
DOÇ. DR. MEHMET MUTLU

Bu kitap, Safranbolu'daki turizm yapıları ile kamusal turizm alanlarının erişilebilirliğini ulusal standartlar olan TS 12576 ve TS 9111 çerçevesinde incelemektedir. Elde edilen bulguların, mevcut durumun nesnel biçimde ortaya konulmasına, erişilebilir turizme yönelik yeni düzenlemelere ışık tutmasına ve alana ilişkin farkındalığı artırmaya katkı sağlaması amaçlanmaktadır. Ayrıca kitabın, engelli bireylerin bağımsız, güvenli ve insan onuruna yakışır biçimde hareket edebilecekleri mekânların oluşturulmasına yönelik akademik araştırmalara ve uygulamalı çalışmalara destek sunacağına inanılmaktadır.

Elinizdeki kitap, Karabük Üniversitesi Lisansüstü Eğitim Enstitüsü Mimarlık Anabilim Dalı'nda Yüksek Mimar Büşra Arslan tarafından, Doç. Dr. Mehmet Mutlu danışmanlığında hazırlanan "Safranbolu Tarihi Turizm Yapıları ve Turizm Alanlarının Engelli Erişimi Açısından Değerlendirilmesi" adlı yüksek lisans tezinin yeniden düzenlenip kitap olarak yayıma uyarlanmış şeklidir.

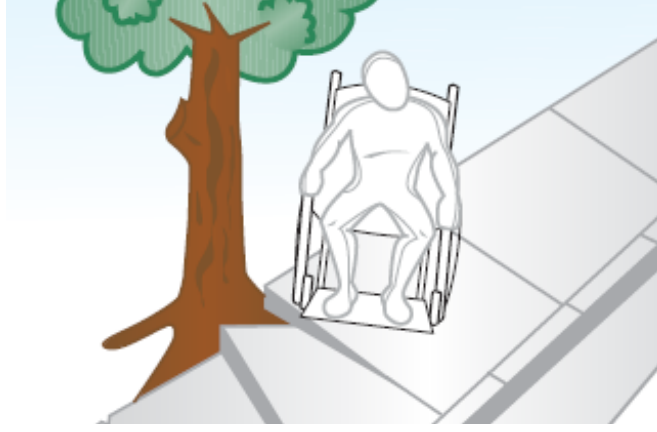
Şekil 3.39. Çevresel engel örneği (Belir, 2009).

Çevresel düzenlemelerde “ortopedik engellilerin” karşılaştıkları sorunlar; kırılmış zemin döşemesi, çatlaklar, ızgaralar, rampasız kaldırım taşları, betonda oluklar, rampalardaki düzensizlikler ve yüzey kaplamaları gibi çeşitli nedenlerle yaya yollarında oluşan seviye farklılıkları ve çıkıntılardır (Şekil 3.39).

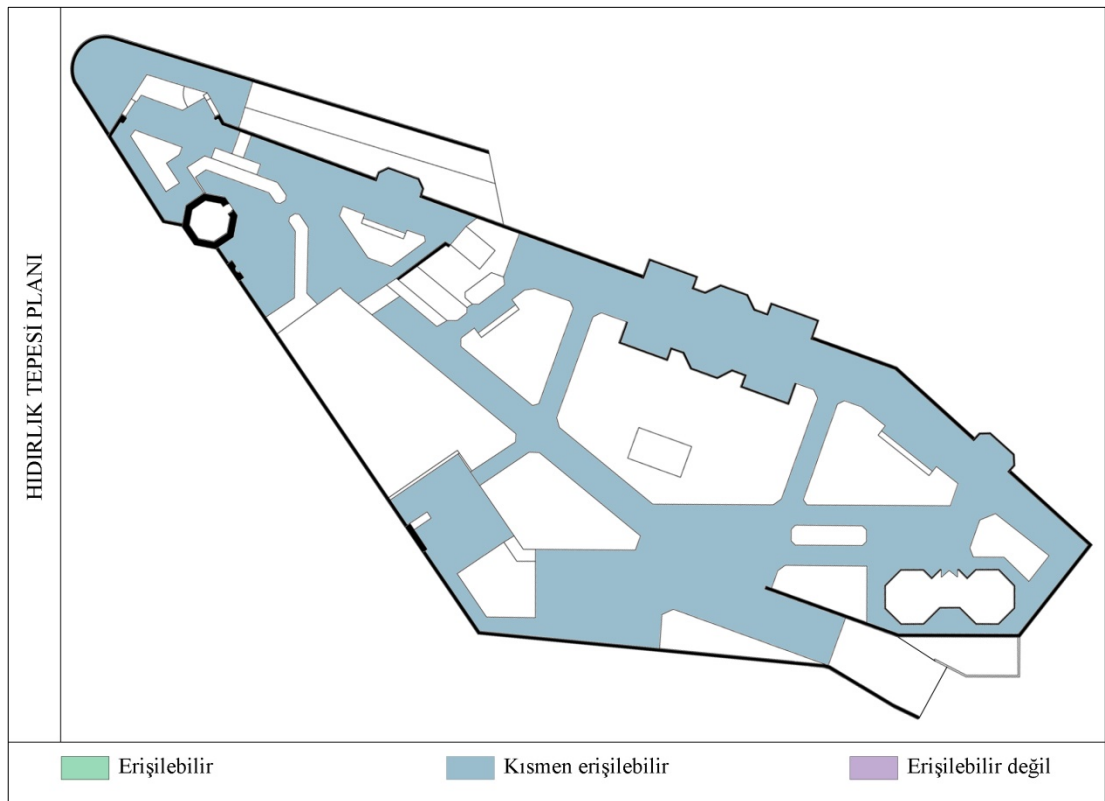
Hıdırlık Tepesi'nde düşey sirkülasyon incelendiğinde, yatay sirkülasyonda oluşan kot farklarını aşmak için merdiven ve rampaların bulunduğu saptanmıştır (Şekil 5.38). Alanda bulunan rampalar Çizelge 5.18'de sırasıyla "R1", "R2", "R3" ve "R4" olarak gösterilmiştir. Turizm alanlarının erişilebilirliğini denetleme formu ile (Çizelge Ek B.1) ele alındığında rampaların aynı özelliklere sahip olduğu görülmektedir. Buna göre; rampalar, merdiven ve basamakların yanında bütünleyici olarak bulunmakta olup, konumları kolay bir şekilde algılanabilmekte ancak eğimlerinin en fazla %8 olması zorunluluğunu sağlamamaktadır. Rampaların trabzanları bulunmamakla birlikte, her iki tarafları en az 5 cm yükseklikteki koruma bordürleri ile korunaklı bir nitelik taşımakta ve genişlikleri en az 90 cm olması şartını sağlamaktadır. Bununla beraber rampaların yüzeyi doğal taş ile döşenmiş olup, ıslandığında kaygan bir malzeme özelliği göstererek, ortopedik engelli bireylere ve özellikle bu gruptaki tekerlekli sandalye kullanıcıları için tehlike arz etmektedir.

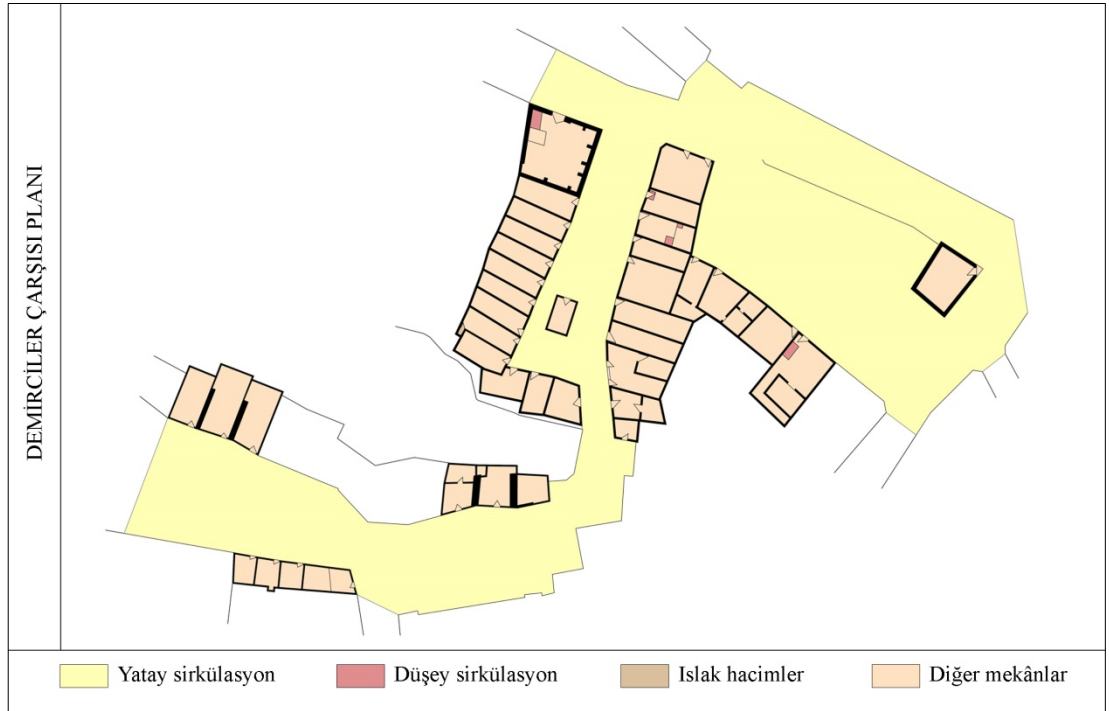
Çarşının güzergâhı engelsiz hale getirilmemiş olup, bununla beraber kolayca fark edilmekte ve genişliği de en az 90 cm olması şartını sağlamaktadır. Güzergâh

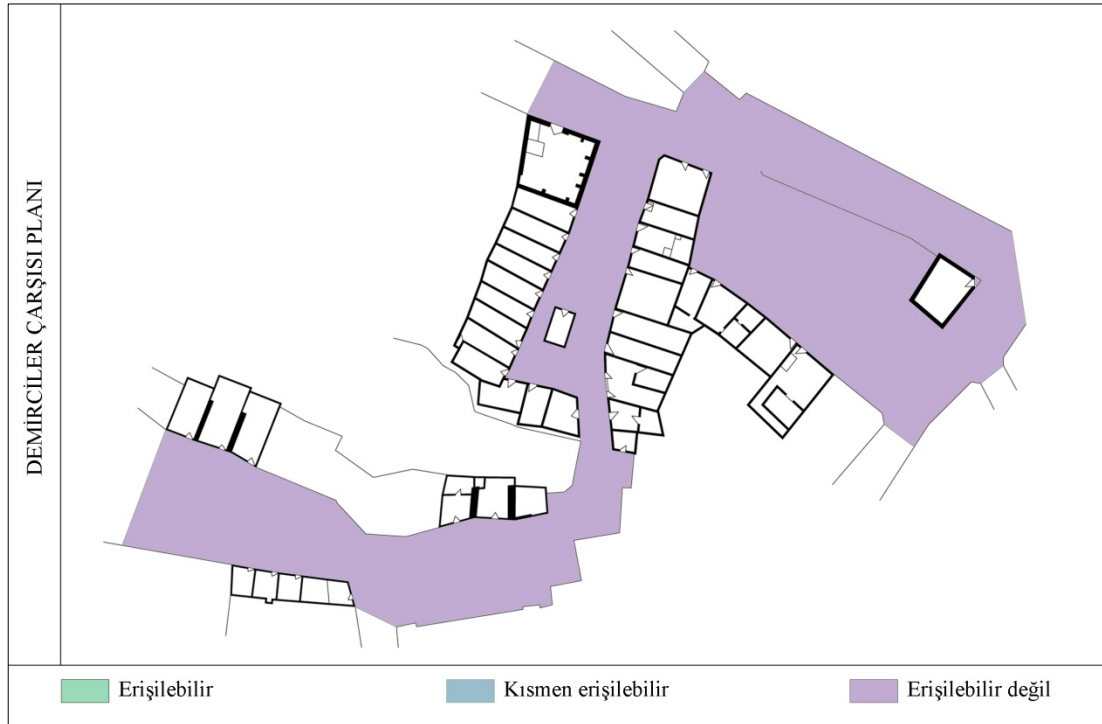
Demirciler Çarşısı yatay sirkülasyonu analiz edildiğinde; tarihi alanın zemininin farklı yükselti ve büyüklükteki doğal taşlar ile döşenmiş olması sebebiyle, yüzeyin hem düz olmaması hem de ıslandığında kaygan bir özellik göstermesi ortopedik

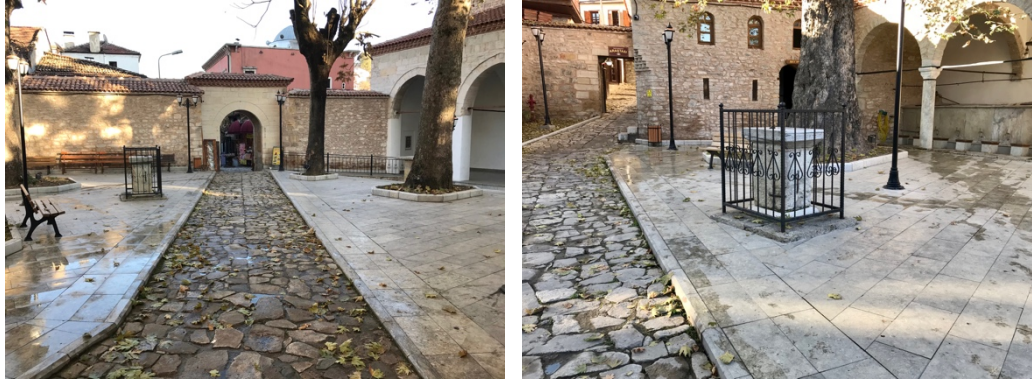
Şekil 5.50. Güneş Saati'nin bulunduğu alanın yatay sirkülasyonu.

Tarihi avlunun yatay sirkülasyonu analiz edildiğinde; zemininin farklı yükselti ve büyüklükteki doğal taşlar ile döşenmiş olması sebebiyle, yüzeyin hem düz olmaması hem de ıslandığında kaygan bir özellik göstermesi ortopedik engelli bireyler için tehlike arz etmektedir (Şekil 5.50).
